**Gutachten zur Abklärung von Schutzwürdigkeit und Umfang der
Schutzmassnahmen gemäss §§ 203 und 213 PBG**

Flarzhaus

Hausteil Schulhausstrasse 2/4 (GVZ-Nr. 1066/1067)

Ortsteil Robenhausen, Gemeinde Wetzikon, Bezirk Hinwil, Kanton Zürich

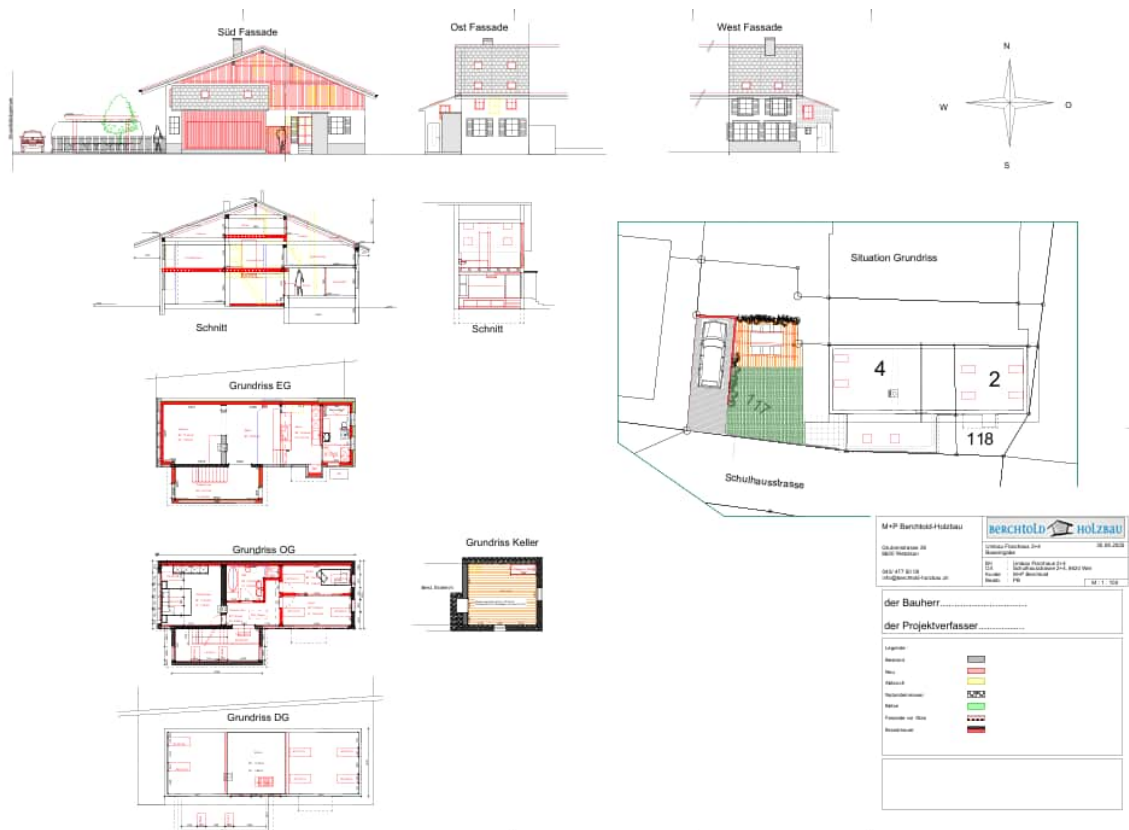
Baueingabe, Pläne vom 30.09.2025. Berchtold Holzbau.

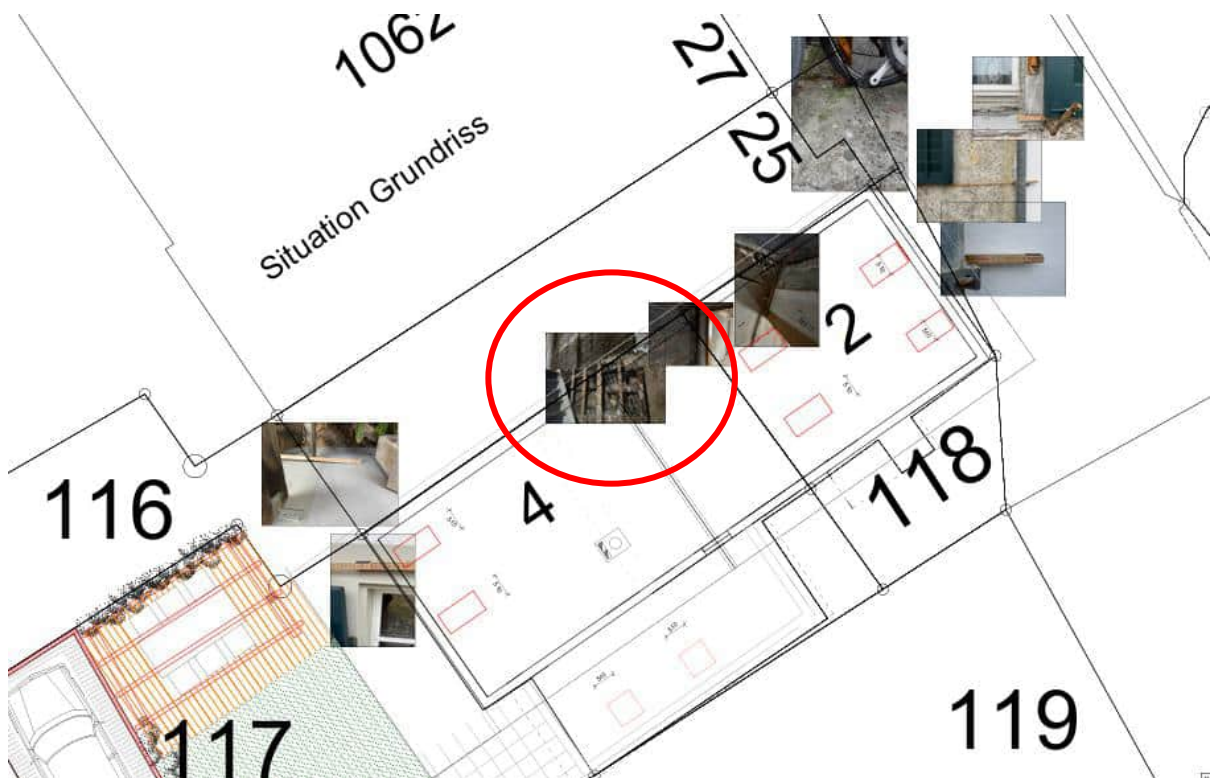
Die gesamte historische Bohlenkonstruktion befindet sich auf dem Nachbargrundstück Dorfstrasse 25 (Vers.-Nr. 1065).

Die stehenden Latten befinden sich im Haus Schulhausstrasse 4 (Vers.-Nr. 1067).

Die Rückwand der Baute (Nr. 4) aus Bohlenkonstruktion bildet die tragende Wand des Hauses Dorfstr. 25 und befindet sich somit nicht im Eigentum der [REDACTED]. Das betroffene Wohnhaus ist direkt an das Haus Dorfstr. 25 angebaut.

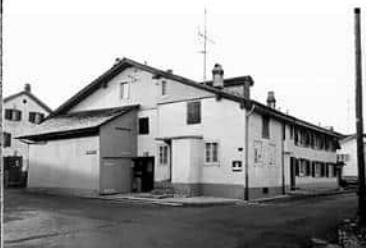
Gemeinde und Bezirk	Wetzikon Hinwil	Inv.Nr. VIII/215

Objekt und Datierung	Flarzhäuser, ehem. Taunerhäuser 18. Jh. (?)		
Ortslage	Robenhausen/Dorfstrasse 25/27/29/31		
	Ass.od.lo62 bis lo67 Kat.Nr.	Koord. Schulhausstr.2/4	
Eigentümer und Zuständigkeit	Nr.2+4:Walter Bachmann in Nr.4 Nr.25-31:Frau Furrer-Kolb, i.H. Nr.31		
Art des Schutzes	Dorfkernschutz Robenhausen. Gemeindebeschluss vom 3.Juli 1969, vom Regierungsrat genehmigt 9.Aug.1972		5464/9
Bemerkungen	Bis Mitte gegen Ende 19.Jh.Holzbauten mit Holzschindelbedachung, wurden allmählich in Mauer u. Riegelbauweise umgebaut, jüngste Renovationen spez.Nr.25-31, neues Mauerwerk, neue Fenster, innen modernisiert./In Stube (Erdgesch.) von Nr.25 kleiner umgesetzter Kachelofen, undatiert. (Vgl spez.Karte:Kachelofen) Die Häuser gehören zum Ortsbild von Alt-Robenhausen.

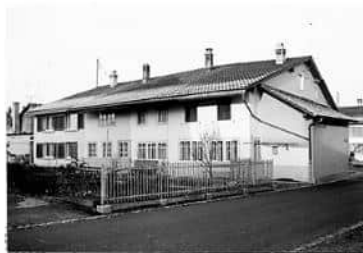
5464/14

Flarzhäuser um 1970. Quelle: A VIII/215. Kurzinventar, Häderli-Kartei, nach 1970. Kantonale Denkmalpflege, Abt. Inventarisierung und Dokumentation.

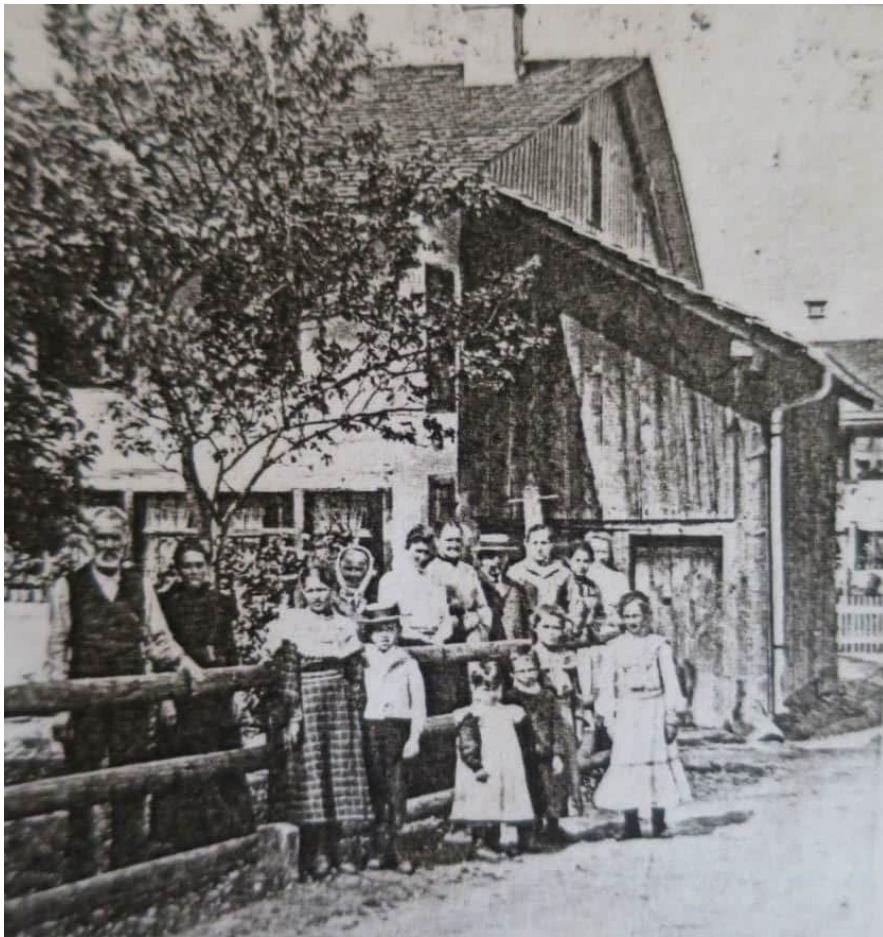
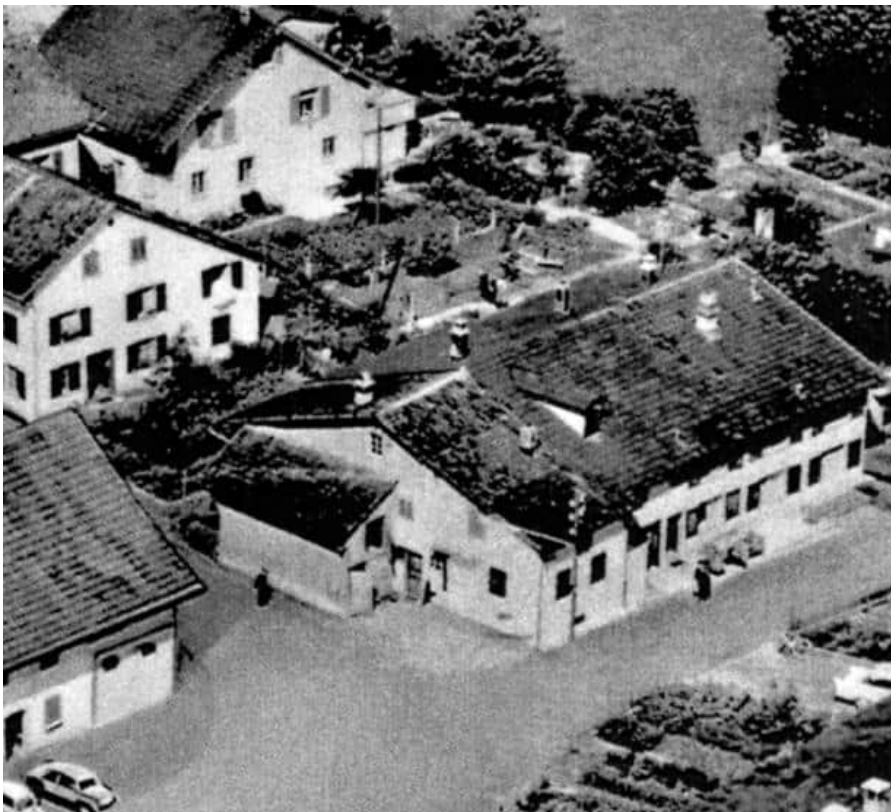
Flarzhaus im Jahre 1922 und 1966. Verbreitetes Giebel (heute in Resten noch erhalten) und Holzscheune. Schulhausstrasse 2/4. Quelle: <https://www.wetzipedia.ch/w/images/0/0b/FR20241016010.jpg>

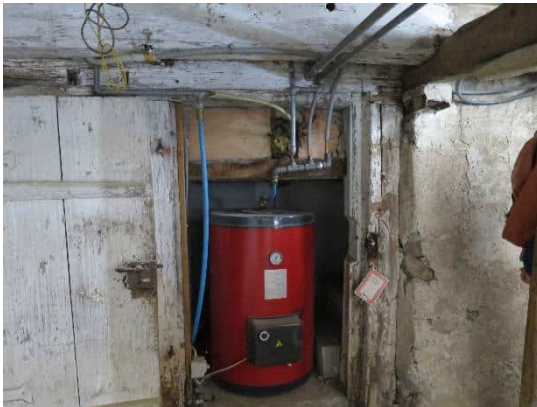
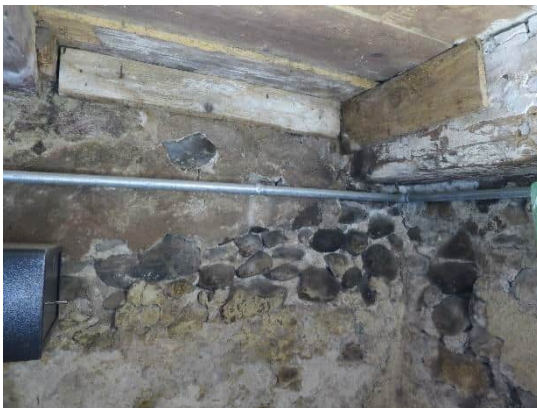
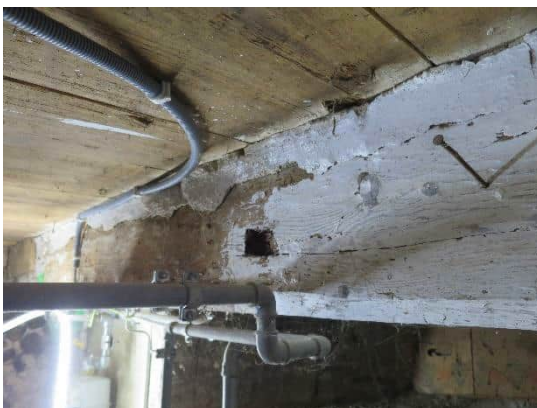
Kellergeschoss GVZ-Nr. 1066

Wohl ursprünglicher Zugang des Wohnteils Nr. 4. Kiesmauerwerk der bis zu 100 cm dicken Mauern mit zweitverwendeten Balken aus dem Umbau von 1843/1864.

Die Umfassungsmauern des heutigen Kellers (4,85 × 4,40 m) bestehen aus frühem Kiesmauerwerk. Die bis zu 100 cm starken Mauern erschliessen in der nordöstlichen Ecke eine Öffnung mit Klappe. An der Westseite befindet sich wahrscheinlich der ursprüngliche Zugangsbereich, der derzeit mit einer Decke verschlossen ist.

Aus denkmalpflegerischer Sicht sind die historischen Bruchsteinmauern von Bedeutung. Die später eingefügten Balken sind in der Regel Zweitverwendungen und besitzen keine eigenständige denkmalpflegerische bzw. hohe kulturhistorische Bedeutung.

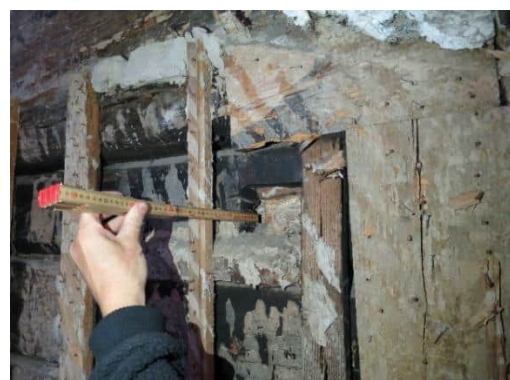
Erdgeschoss GVZ-Nr. 1067

Bohlenwand des Nachbarhauses Dorfstr. 25 – Bereich Küche und Aufgang ins Obergeschoss. Bohlenstärke: 70–80 mm

Während der Zentralraum eine historische Bohlenkonstruktion des Nachbarhauses aufweist, die bis zum OG reicht, besitzen die Stuben zwar noch den ursprünglichen Grundriss, sind jedoch stark umgebaut und in den Oberflächen – wie etwa durch die Täfer im Westen – vollständig verändert worden. Sie haben somit keine kulturhistorische Bedeutung und sind denkmalpflegerisch nicht relevant.

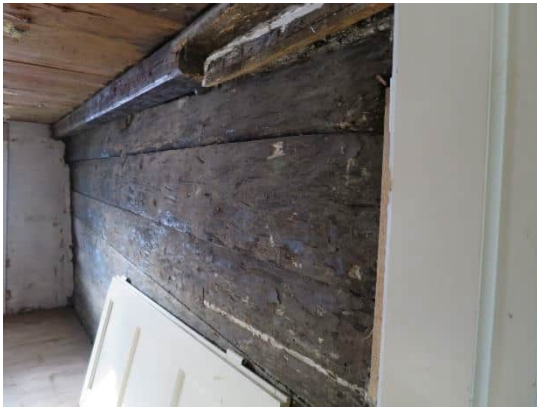
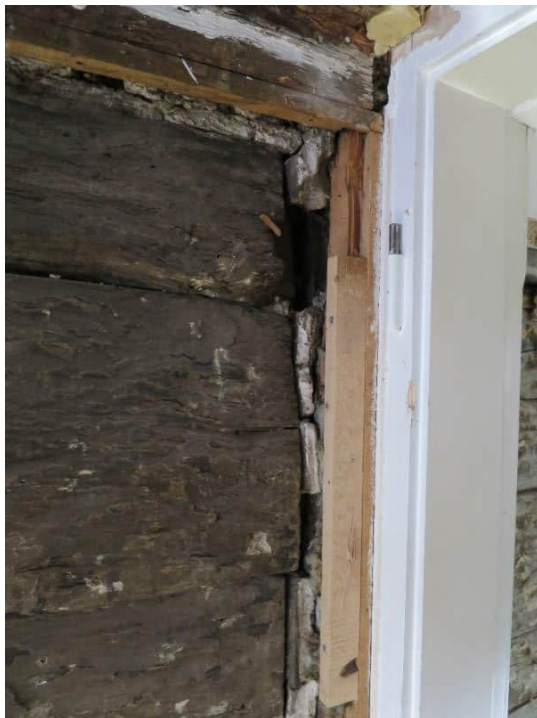
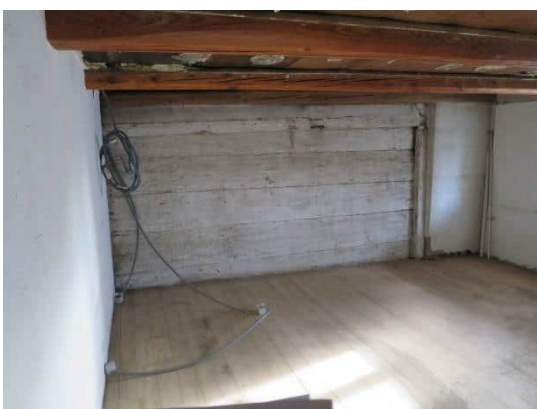
Obergeschoss GVZ-Nr. 1067

Bohlenstube – Nachbarhauswand und Vorderhauswand

Das Obergeschoss weist heute einen offenen Grundriss über mehrere Ebenen auf, der auf die Teilung und Nutzung des Hauses in zwei Haushälften sowie deren spätere Zusammenführung zurückzuführen ist, und geht in das Dachgeschoss über. Denkmalpflegerisch relevant sind die Umfassungsmauern mit der ursprünglichen Ständerbaukonstruktion, die sich in der Haushälfte Nr. 4 erhalten haben. Von hoher kulturhistorischer Bedeutung ist die westliche Stube, in der sich noch Reste der ursprünglichen Bohlen finden.

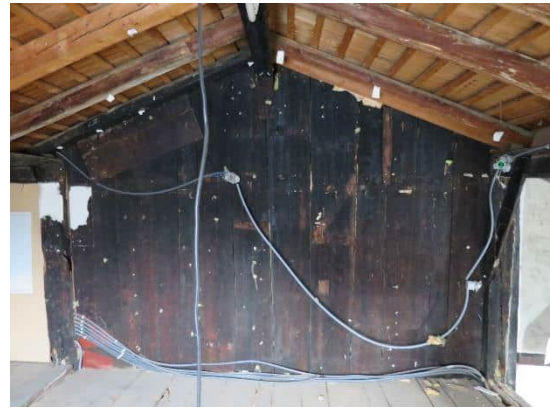
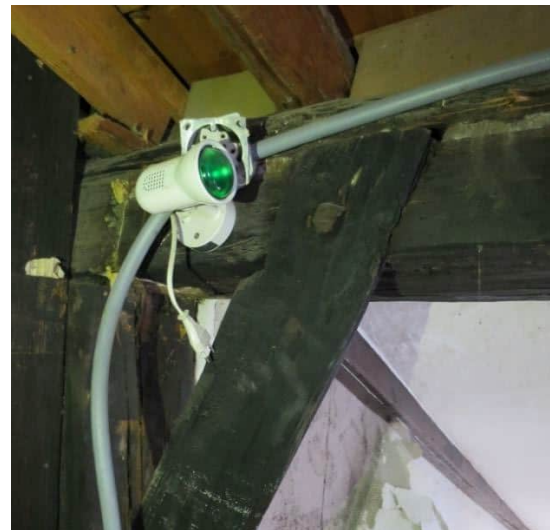
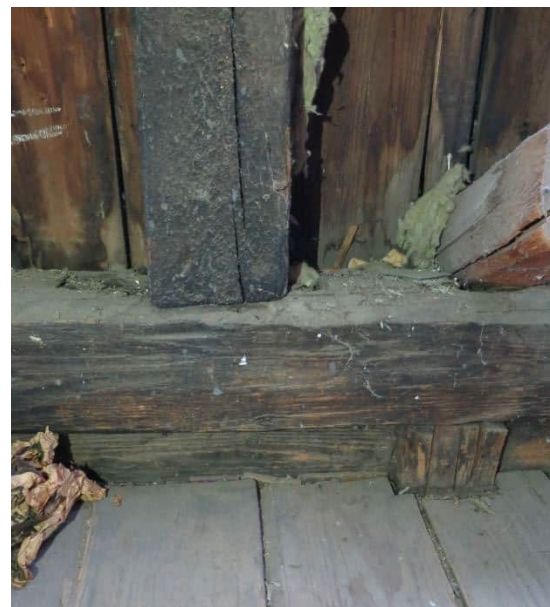
Dachgeschoss GVZ-Nr. 1067

*Nördliche Giebelwand des Nachbarhauses.
Detail. Verblattungen mit Holznägeln
Südliche Aussenwand Ständerbaukonstruktion*

Sichtbar und historisch relevant sind die Ständerbaukonstruktion sowie die Verbrettung des Nachbarhauses in der Haushälfte Nr. 4. Während die Pfetten aus dem ursprünglichen Bau stammen, wurde der Firstbalken 1843 ausgewechselt. Erhalten sind zahlreiche zimmermannsmässige Details wie Verblattungen und Holznägel. Teile des historischen Dachwerks wurden teilweise angepasst oder beschädigt, so zum Beispiel der Nordsüd-Zug, der abgekappt wurde.

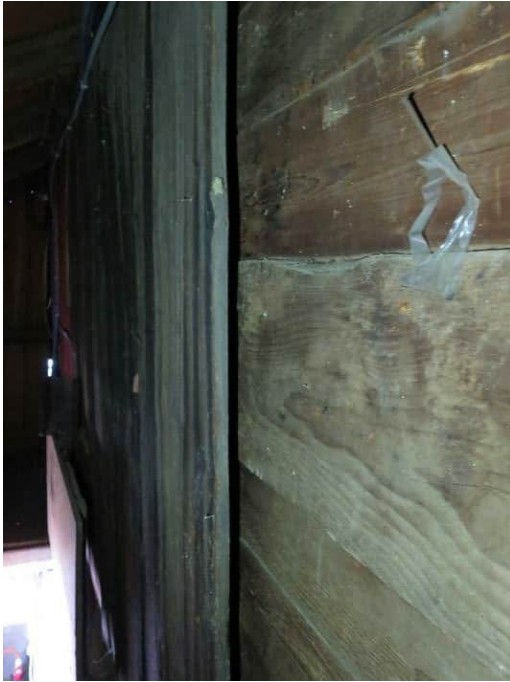
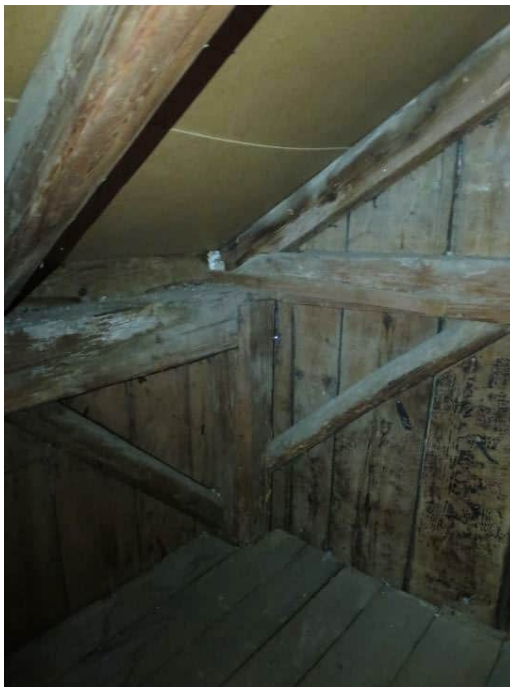
Anbau

Sichtbare originale Giebelkonstruktion samt Ver-
breitung. Zweitverwendete Balken

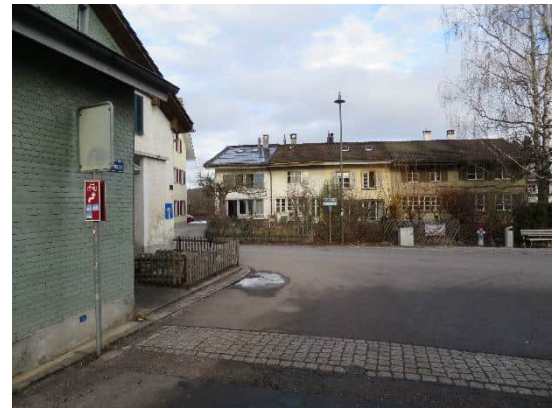
Robenhausen. Flarzhaus in der Dorfstrasse und
Motorenstrasse.

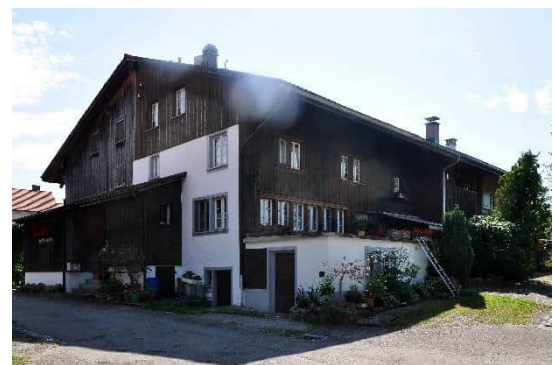
Pfäffikon, Ruetschberg, Hohlpass 1–11, Vers.-Nr.
253-257, Schutz gemäss Kulturgüterschutz (KGS),
Kategorie A
